DALLE ATTRACTION
SOLUTION DE RECOUVREMENT
DES SOLS AMIANTÉS
POUR LES ÉTABLISSEMENTS SCOLAIRES

LA DALLE ATTRACTION® BY TARALAY PREMIUM
UNE SOLUTION DE RECOUVREMENT DURABLE ET HAUTEMENT PERFORMANTE

Une épaisseur totale de 5 mm AVIS TECHNIQUE N°12/16 - 1745

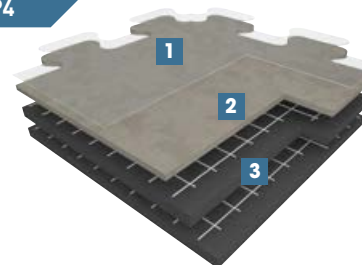
- 1** Facilité d'entretien
Traitement de surface Protecsole® 2
- 2** Pérennité des décors
Couche d'usure 1mm dans la masse
- 3** Poinçonnement réduit et haut confort acoustique.
Double grille de verre

Parmi ses autres atouts : sa résistance aux chocs, son système de pose invisible par queue d'aronde qui permet un assemblage et un raccord parfait entre les dalles ; la tenue d'un chantier propre...
